KAŠTIJUN d.o.o. za gospodarenje otpadom
Premanturska cesta 215
52100 Pula

Izvještaj o događaju u MBO postrojenju, Bioboks 2 na dan 28.05.2021. godine

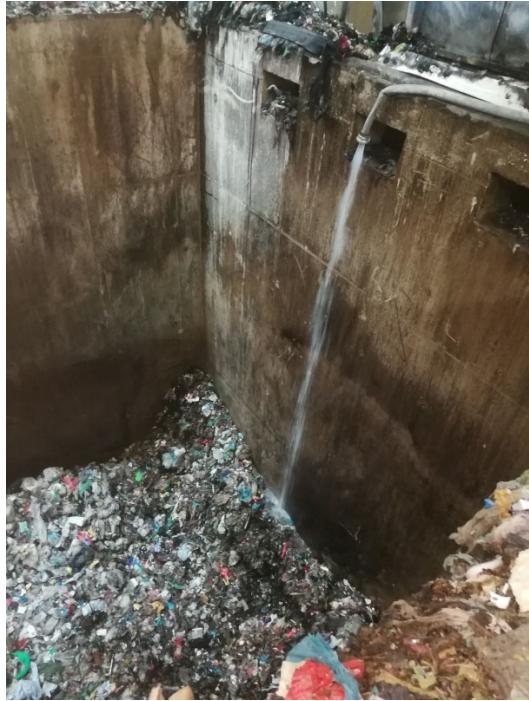
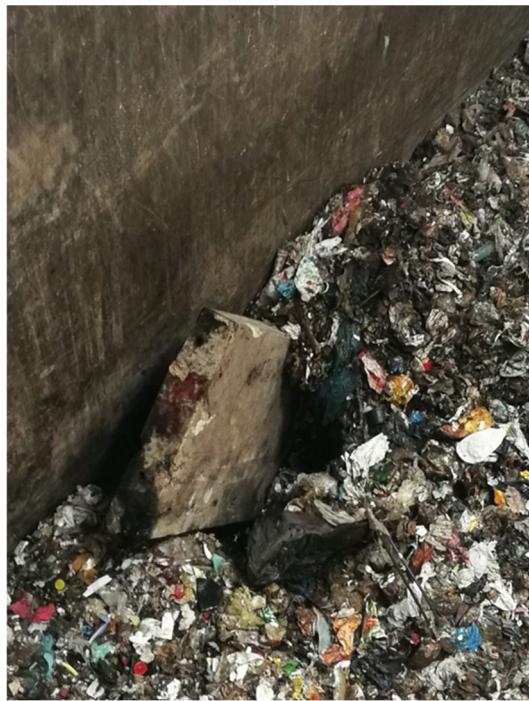
U subotu ujutro 29.05.2021. god. u MBO postrojenju na intervenciju su došli Voditelj odjela MBO postrojenja i Operateri-tehničari. Podignulo se napajanje u elektro-ormarima mehaničkog dijela MBO postrojenja, te provjerilo i probalo da li je sve u funkciji. Mehanički dio MBO postrojenja bio je funkciji i bez oštećenja. U subotu oko 9.15 h žarište u bioboksu 2 se opet aktiviralo (bilo je vidljivo tinjanje i dim) i to u perforiranom betonskom podu bioboksa 2. Postavila su se hidrantska crijeva i počelo natapati vodom i gasiti.

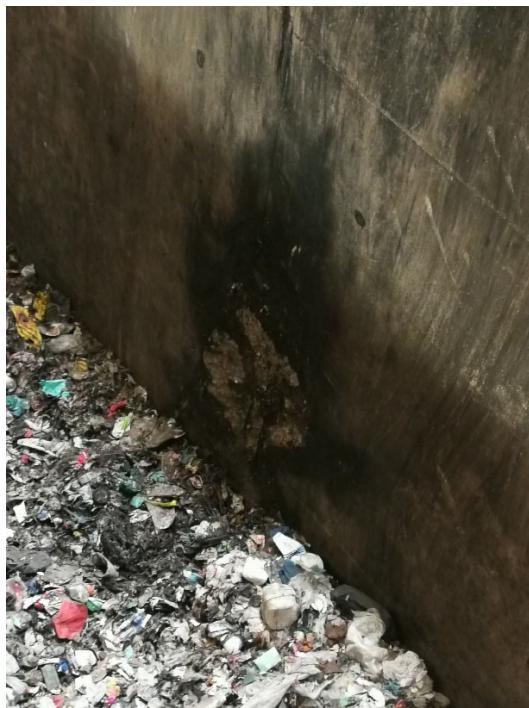
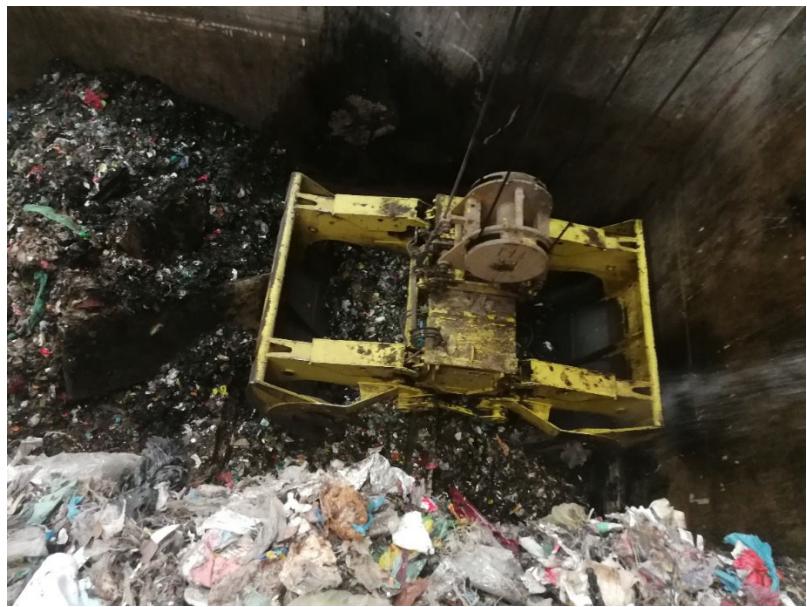
Odmah po dolasku na bioboks 2 primijećeno je da je od eksplozije izdignuta jedna perforirana betonska ploča. Primijećeno je i da na jednoj strani betonskog zida bioboksa 2 (prema bioboksu 3) nedostaje dio betona i da je crno oko tog oštećenja.

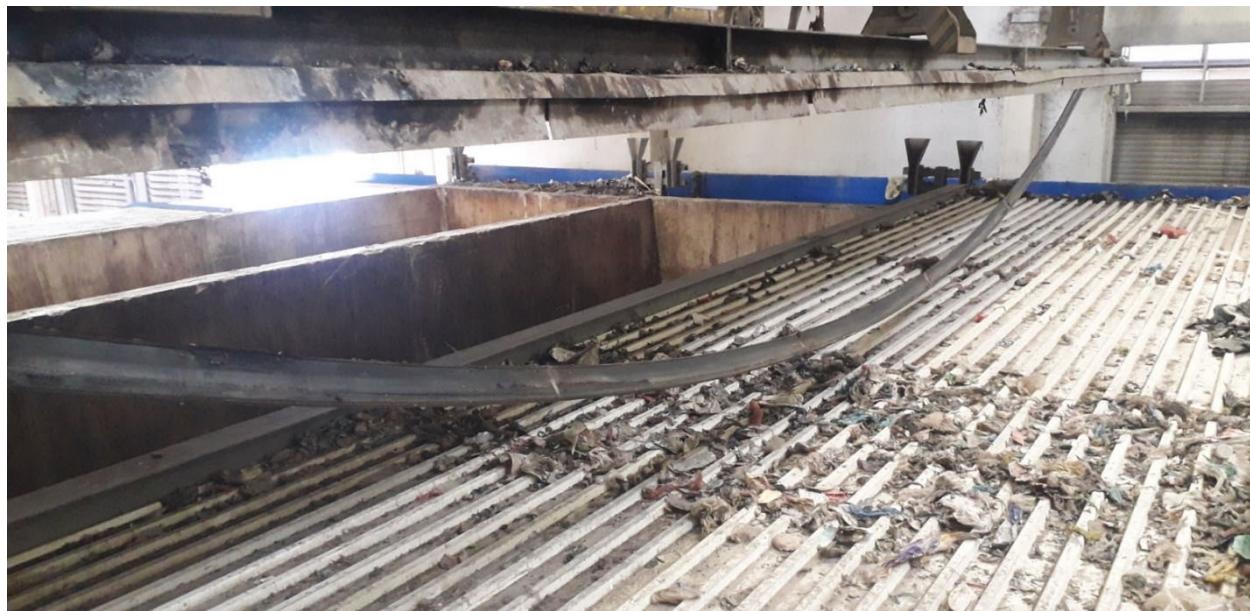
Kako bi se stavilo žarište pod kontrolom u potpunosti, dogovoreno je da s procesnom grabom kontrolirano razbiju betonske perforirane ploče na dijelu iznad žarišta. Nakon toga, žarište se više nije aktivirao.

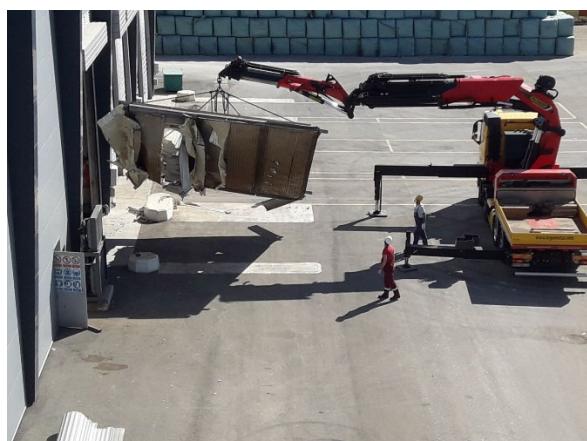
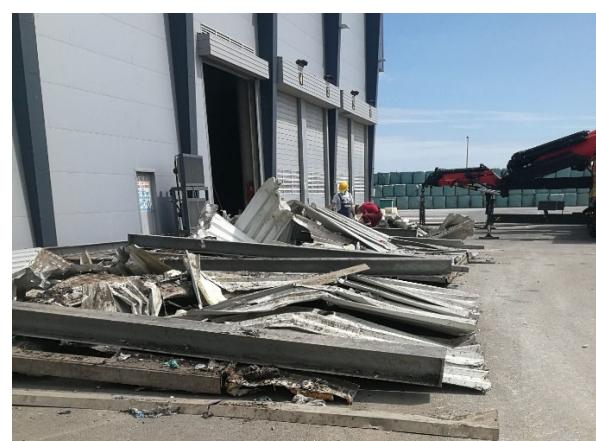
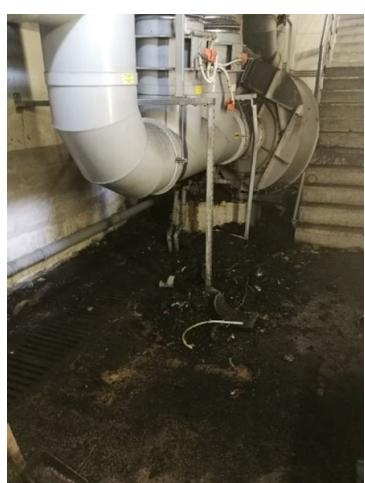
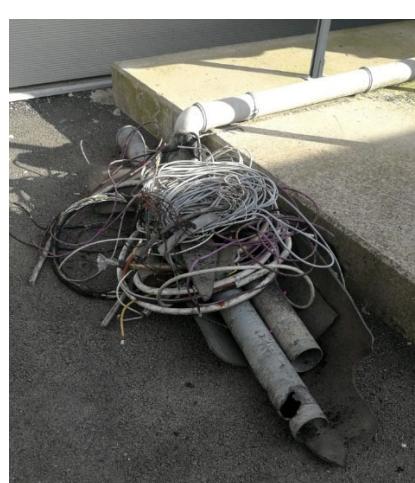
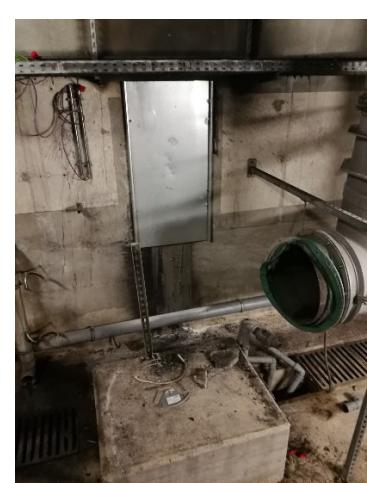
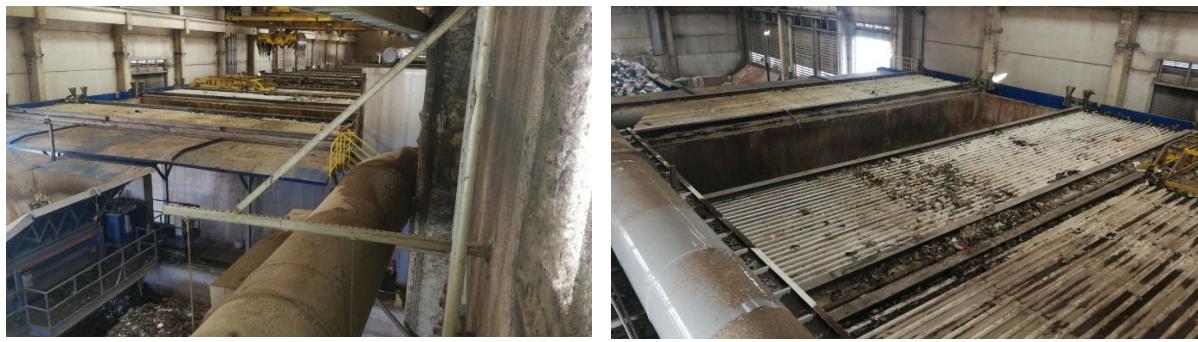
5. SUBOTA 29.05.2021 – Pregled štete

U tom drugom zapaljenju bioboksa 2 požar je spalio kabelsku trasu (slika na str. 3) – metalnu policu i kablove elektrotehničkih instalacija u tunelu ventilatora tako da je naknadno i upravljački sustav SCADA biologije ostao kompletan bez komunikacije.

Radi toga, iz takve analize može se zaključiti da do incidenta je došlo prvenstveno zbog stvaranja plinskog udara koji je uzrokovao oštećenje betonske i metalne konstrukcije, a da je nakon toga došlo do lokalnih požara koji su uzrokovali ostala oštećenja.

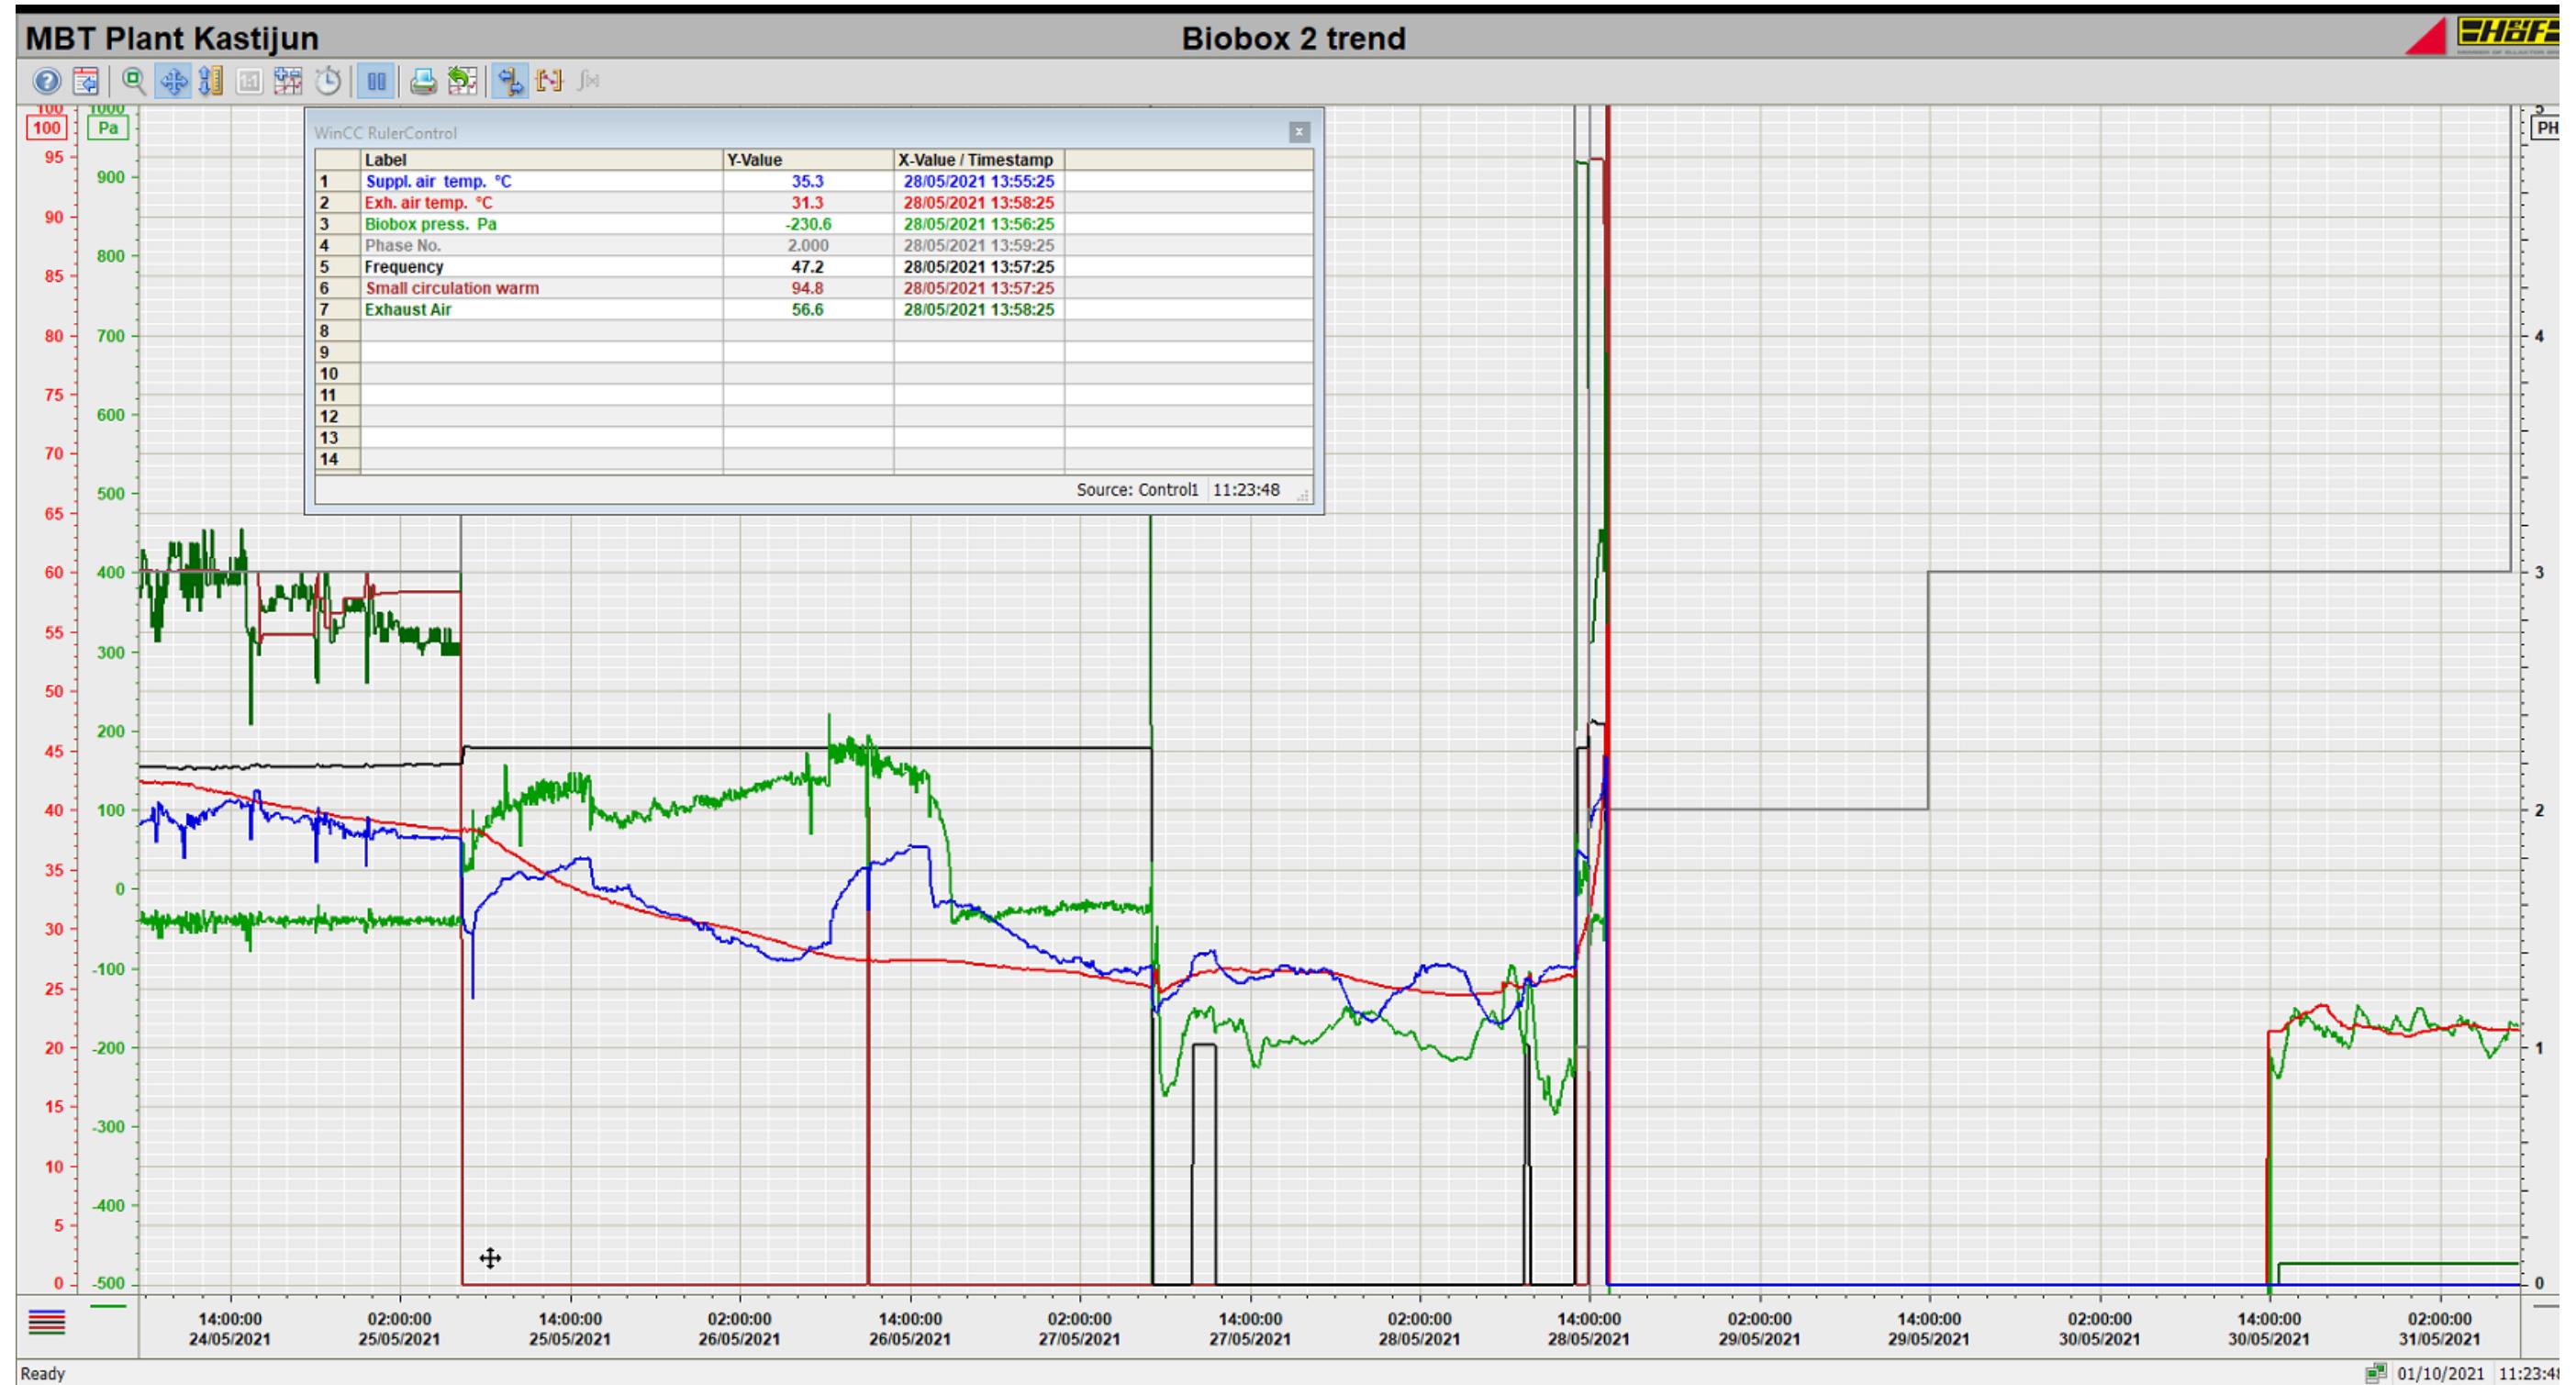
- BOX 2 – 28.05.2021. god box 2 je bio napunjen sa svježim miješanim komunalnim otpadom koji su dovezle komunalne tvrtke taj dan. Zatvoren je 12:50 h, normalno pokrenut u fazu rada u 12:57 h. Faza ventilacije koja traje prema postavkama 1 h odradila normalno, prelazak u fazu grijanja u 13:57 h, temperatura unutar boxa 2 iznosila je 31,3 °C, frekvencija ventilatora 47,2 Hz, flap malog krug grijanja otvoren je 94,8 %, ulazni zrak iznosio je 35,3 °C itd, flap zlaznog zraka bio je otvoren 56,6 %, sve je bilo uobičajeno bez anomalija.

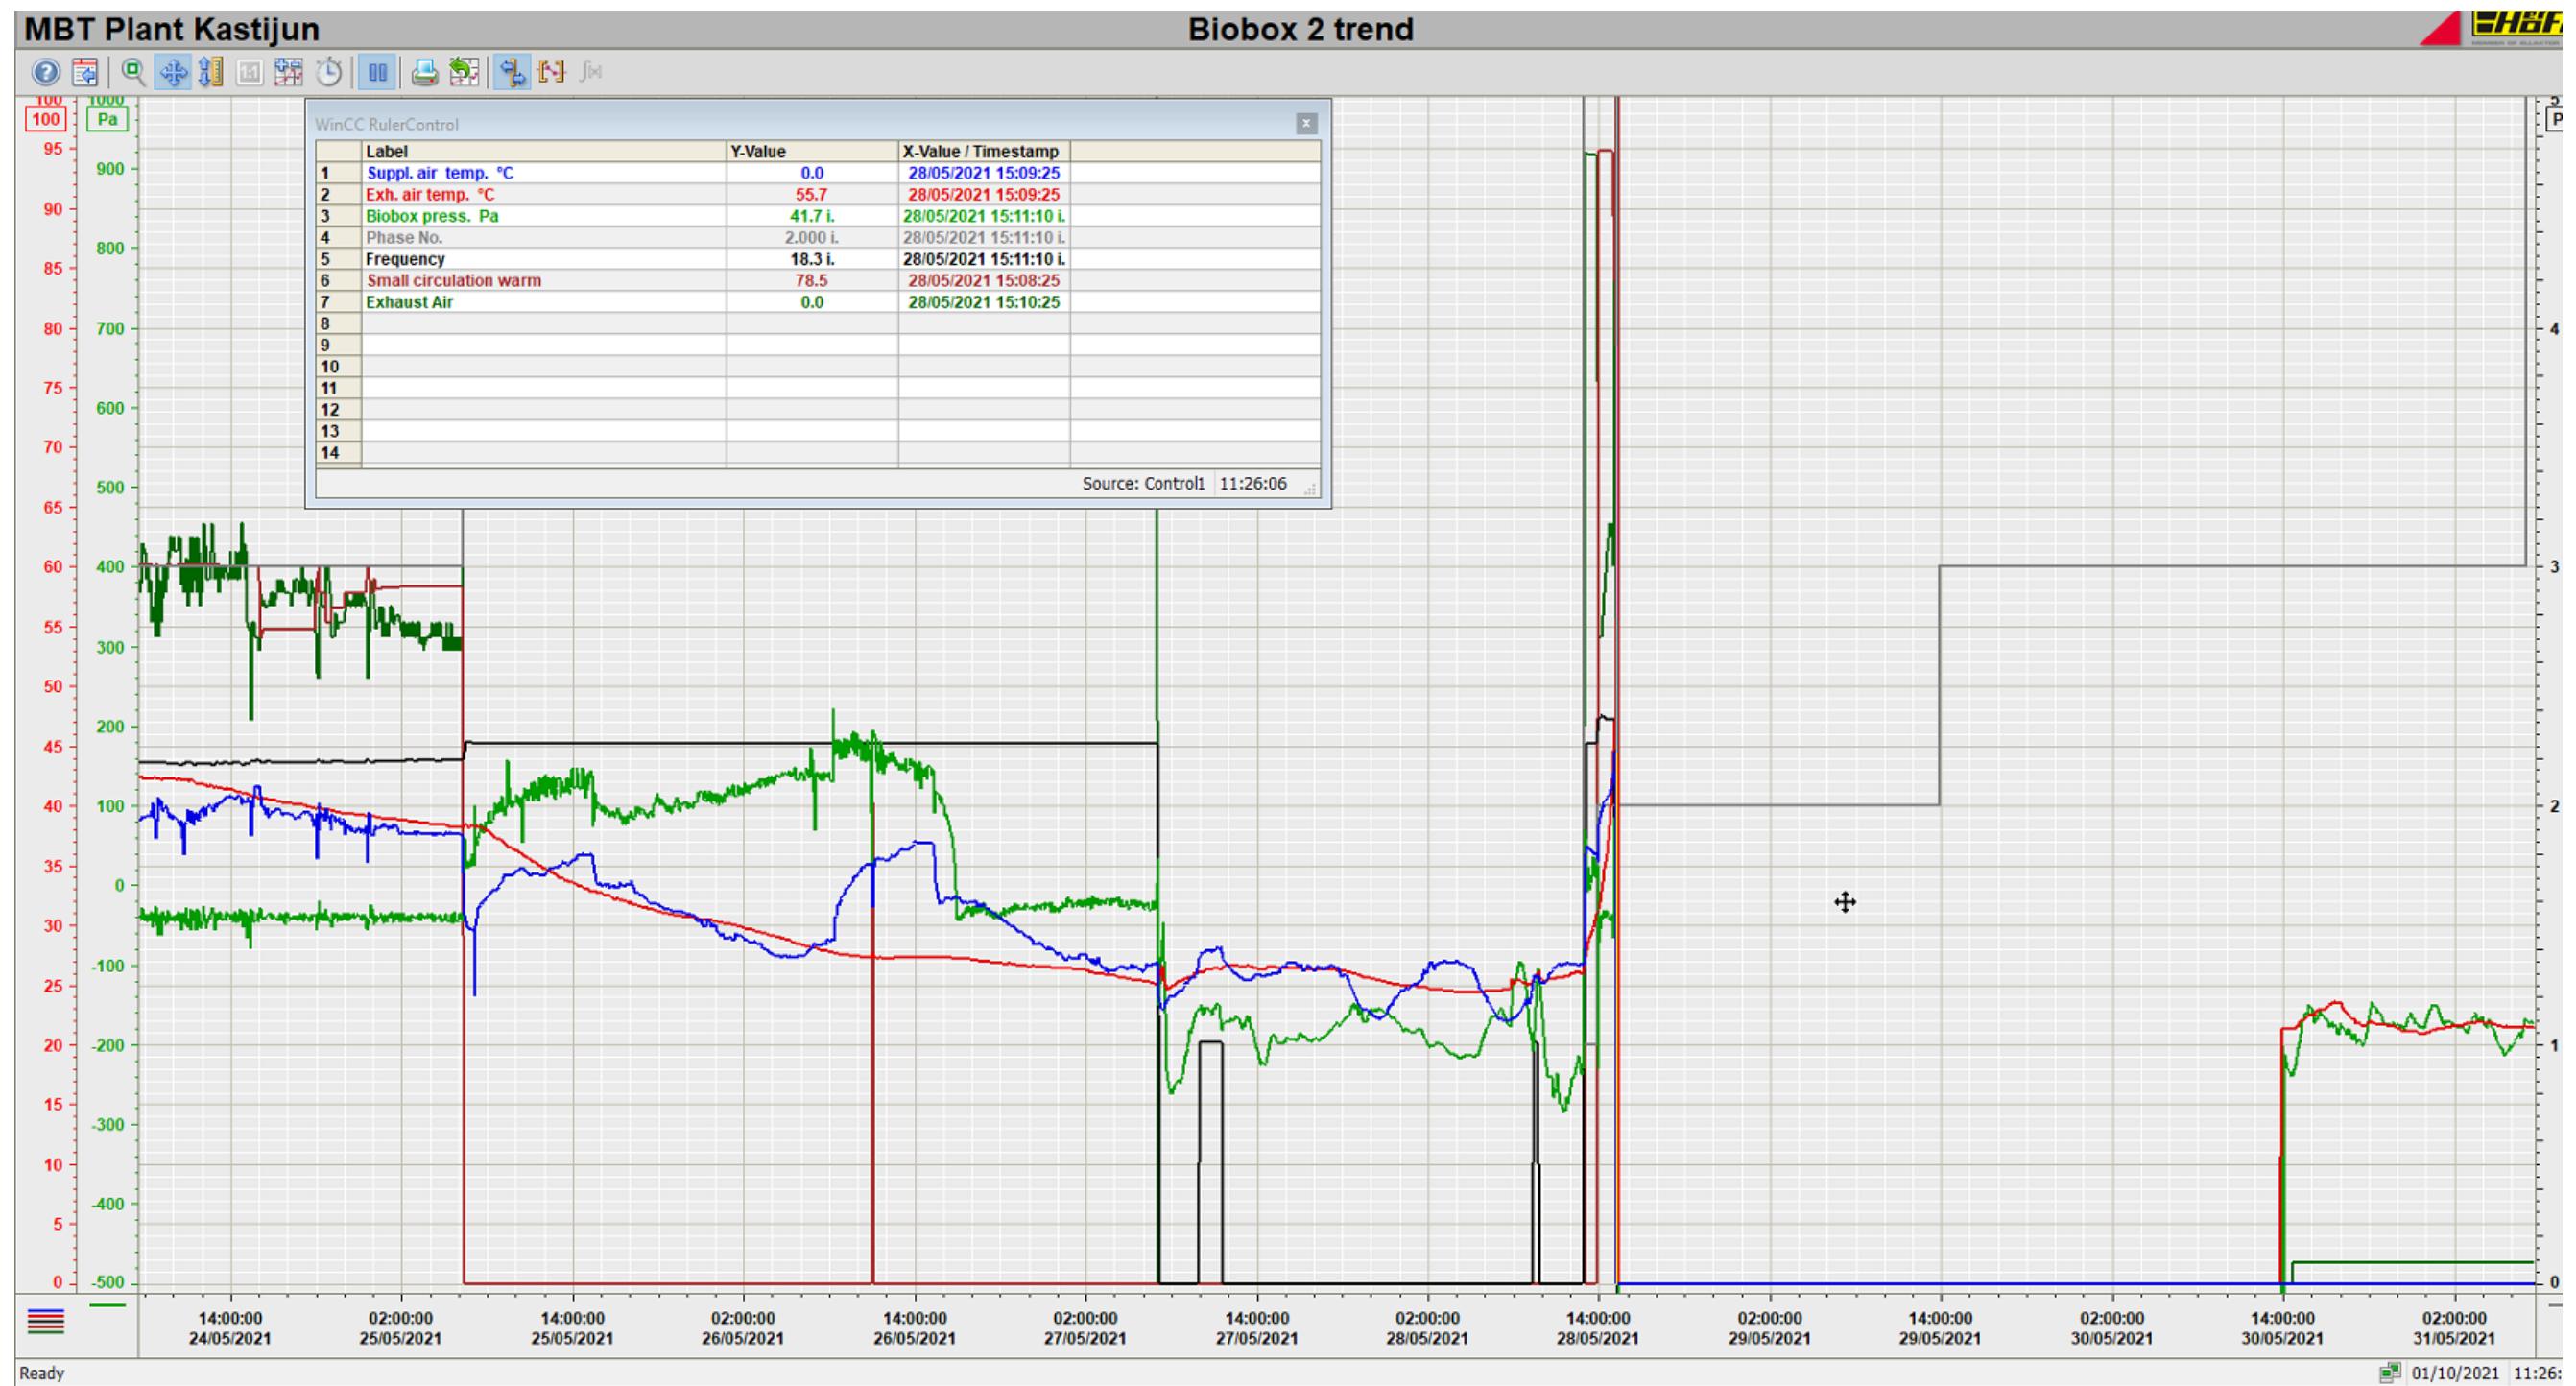
- BOX 2 – 15:09 h - temperatura unutar boxa 2 iznosila je 55,7 °C, frekvencija ventilatora opadala jer se biologija gasila iznosila je 18,3 Hz, flap malog krug grijanja se zatvarao 78,5 %, flap za dovod zrak iznosio je 0 % bio je zatvoren, flap izlaznog zraka bio je zatvoren 0%. Iz grafa je vidljivo da je temperatura unutar boxa 2 naglo skočila (pik) 15:09 h na 55,7 °C i to je najveća izmjerena temp., nadalje u 15:11 h izmjereno je 46,3 °C a prema snimci s procesnih video-kamera eksplozija je bila u 15:10 h.

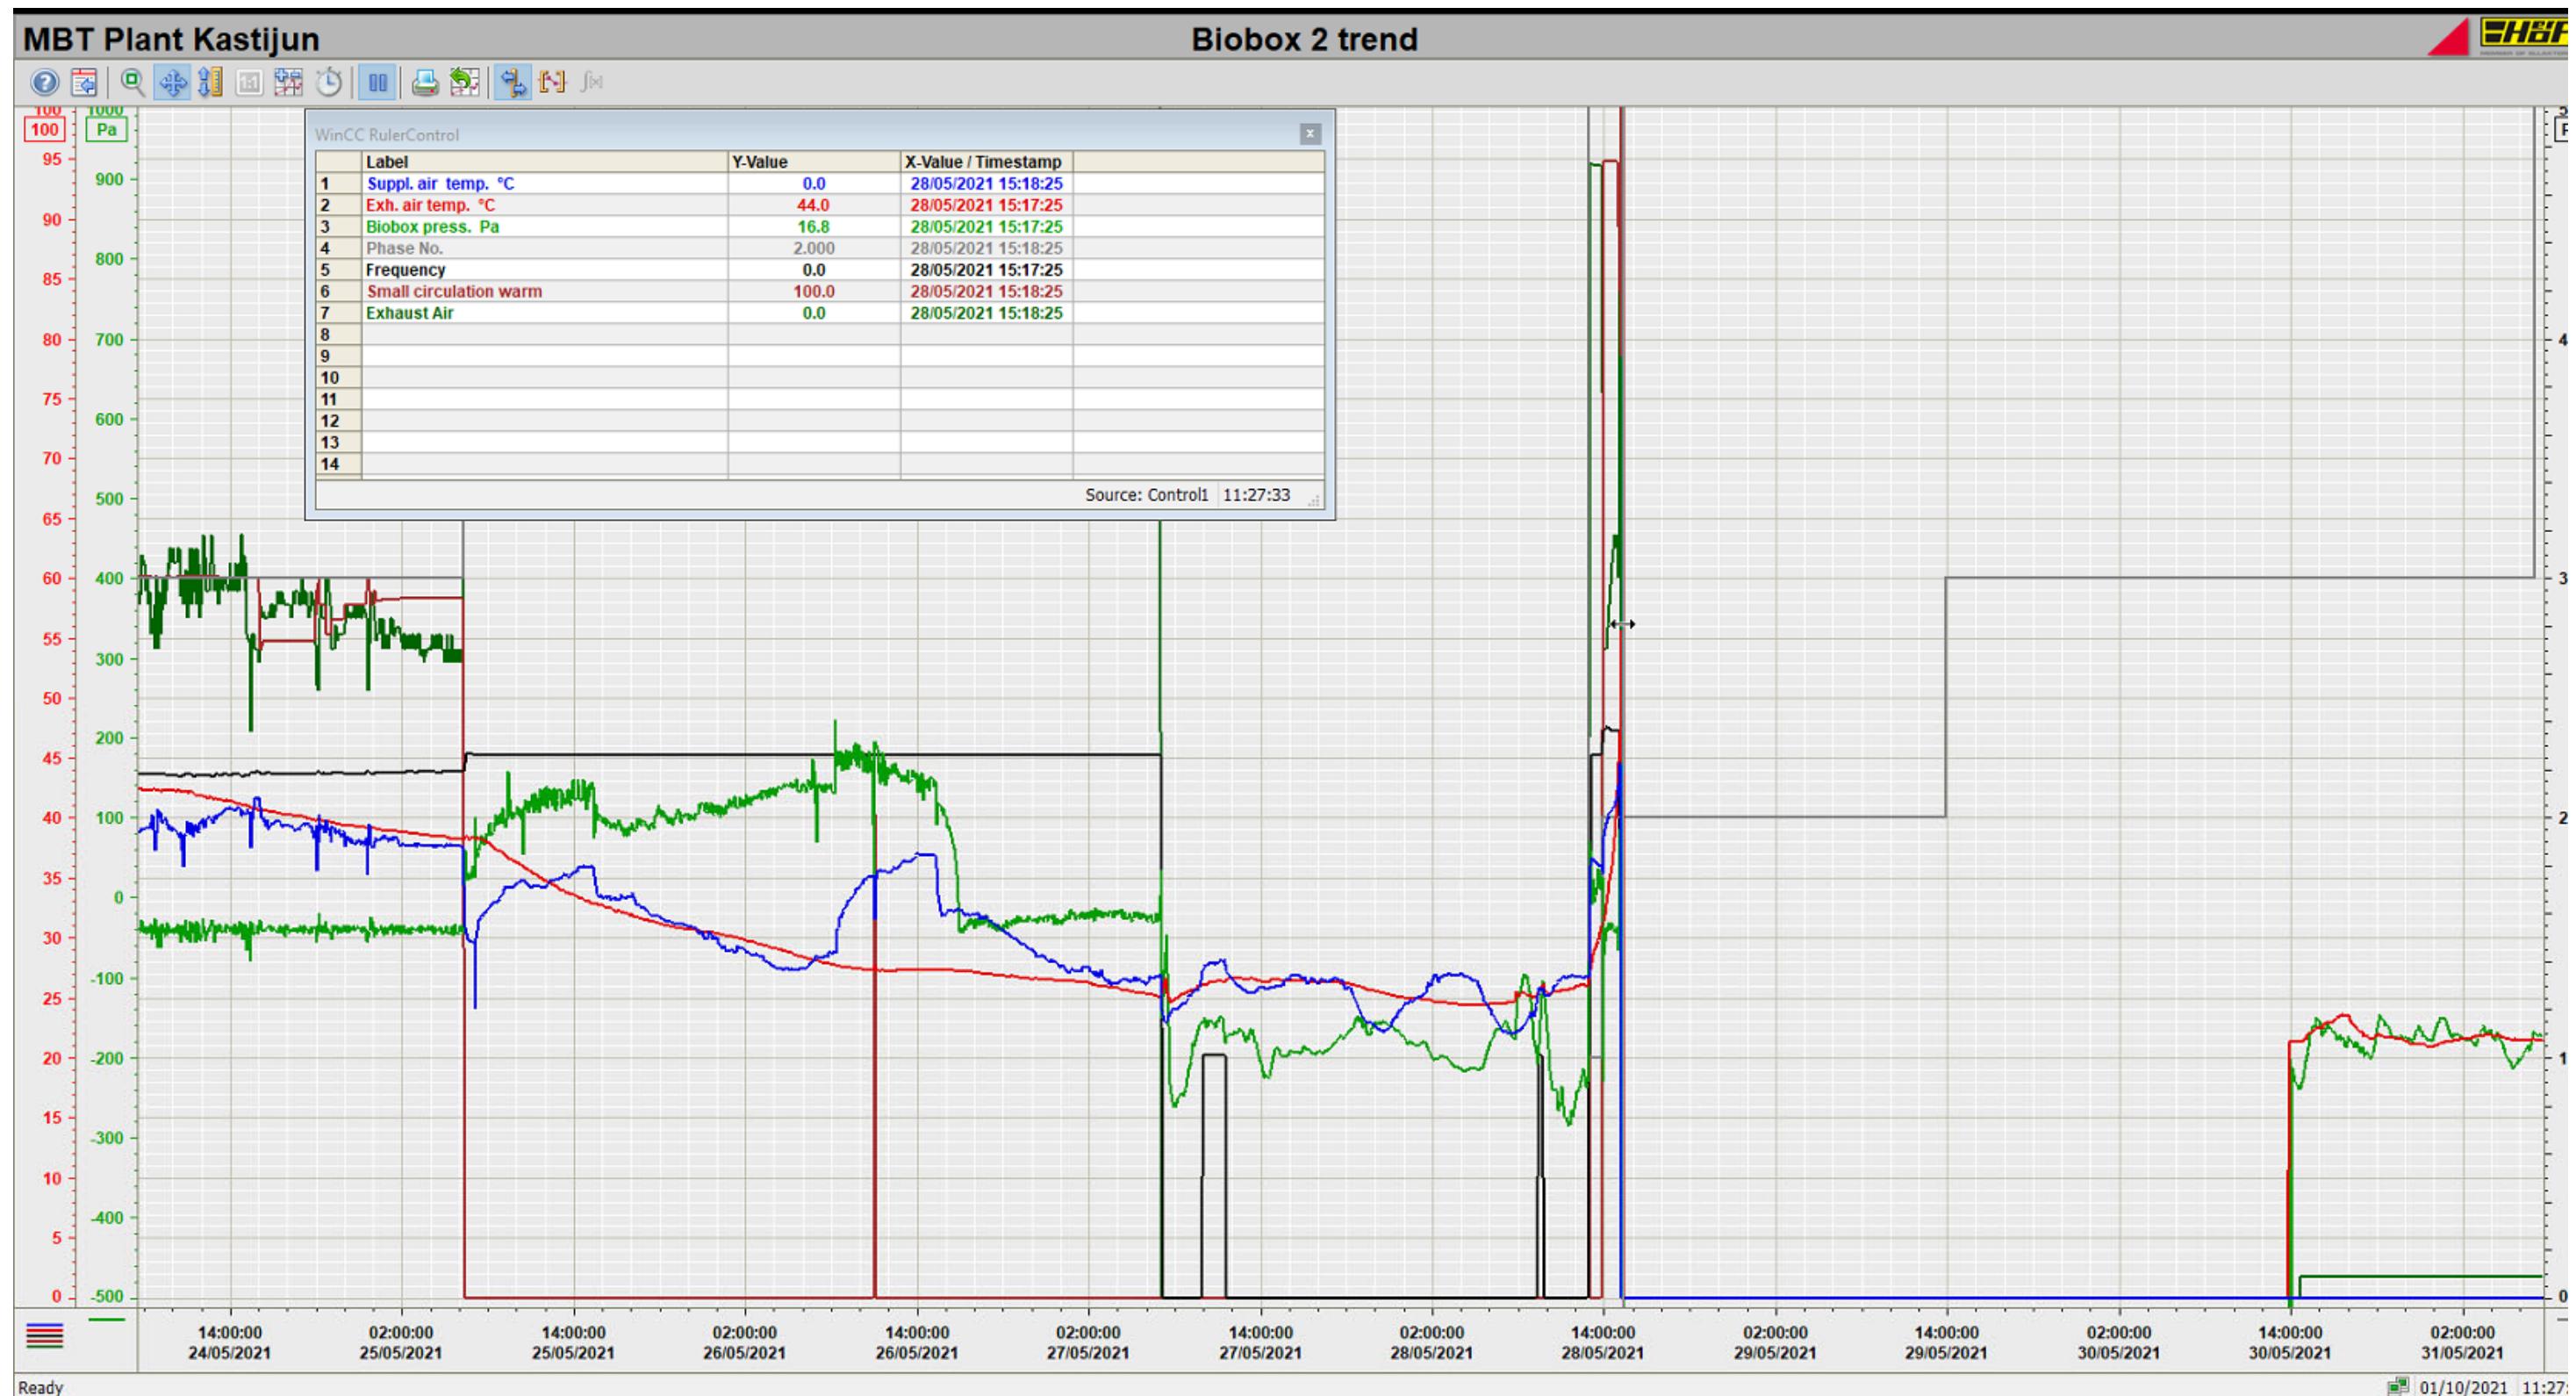
- BOX 2 –nadalje 15:17 h iz grafa je vidljivo da temperatura unutar boxa 2 nakon eksplozije iznosila je 44,0 °C, flap malog kruga se otvorio zbog udara na 100 % ostali parametri na nulama, naknadno se zatvorio na 0%. Frakvercija ventilatora je na 0 Hz, zaustavljen je (to vrijedi za sve ostale ventilatore boxeva, av dio MBO postrojenja za biološku obradu se zaustavio u 15:17 h).
